COMUNE DI BORETTO (RE)

Mappatura di coperture in MCA

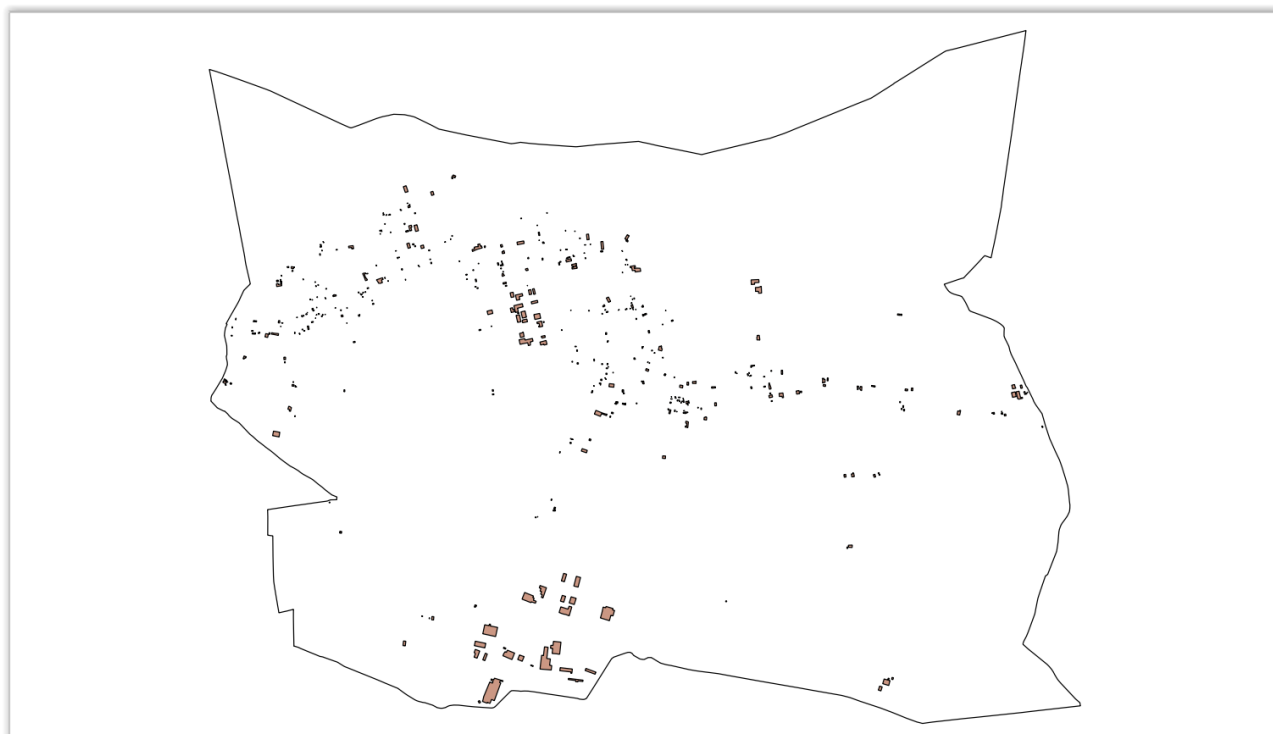
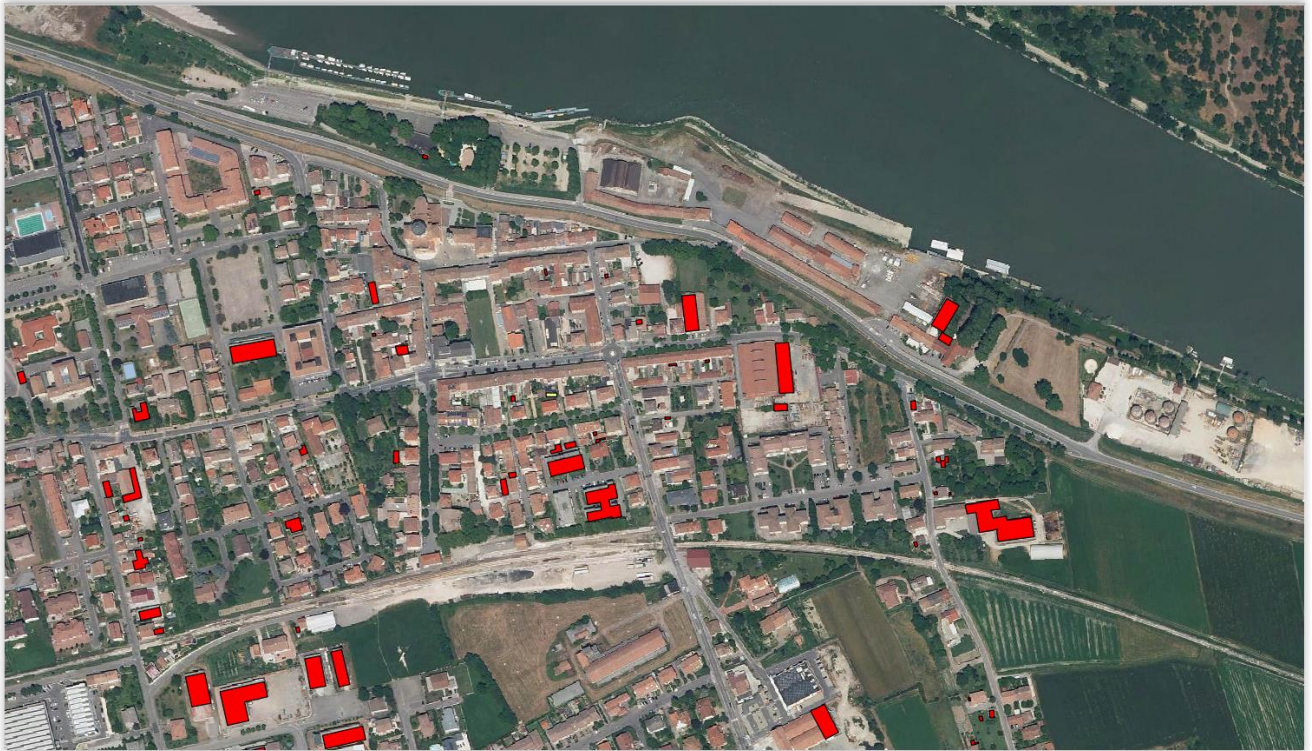
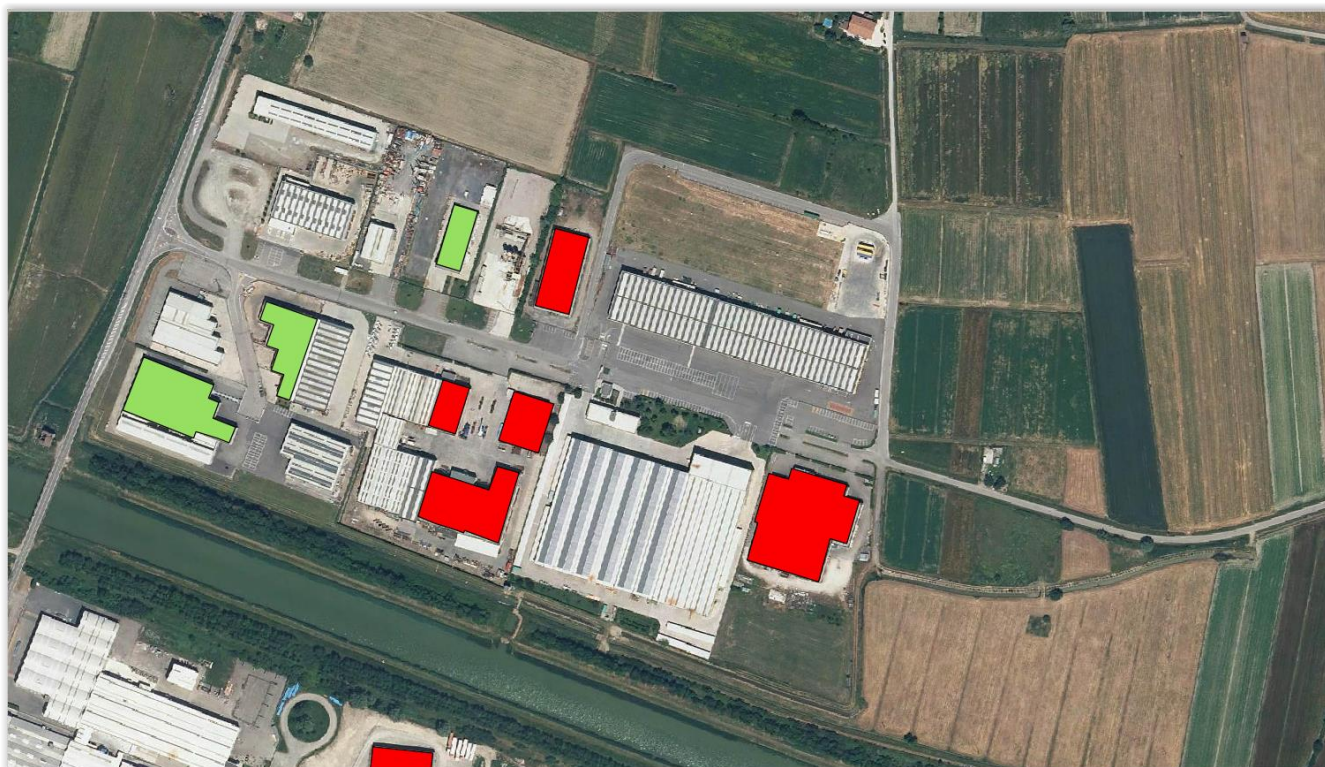
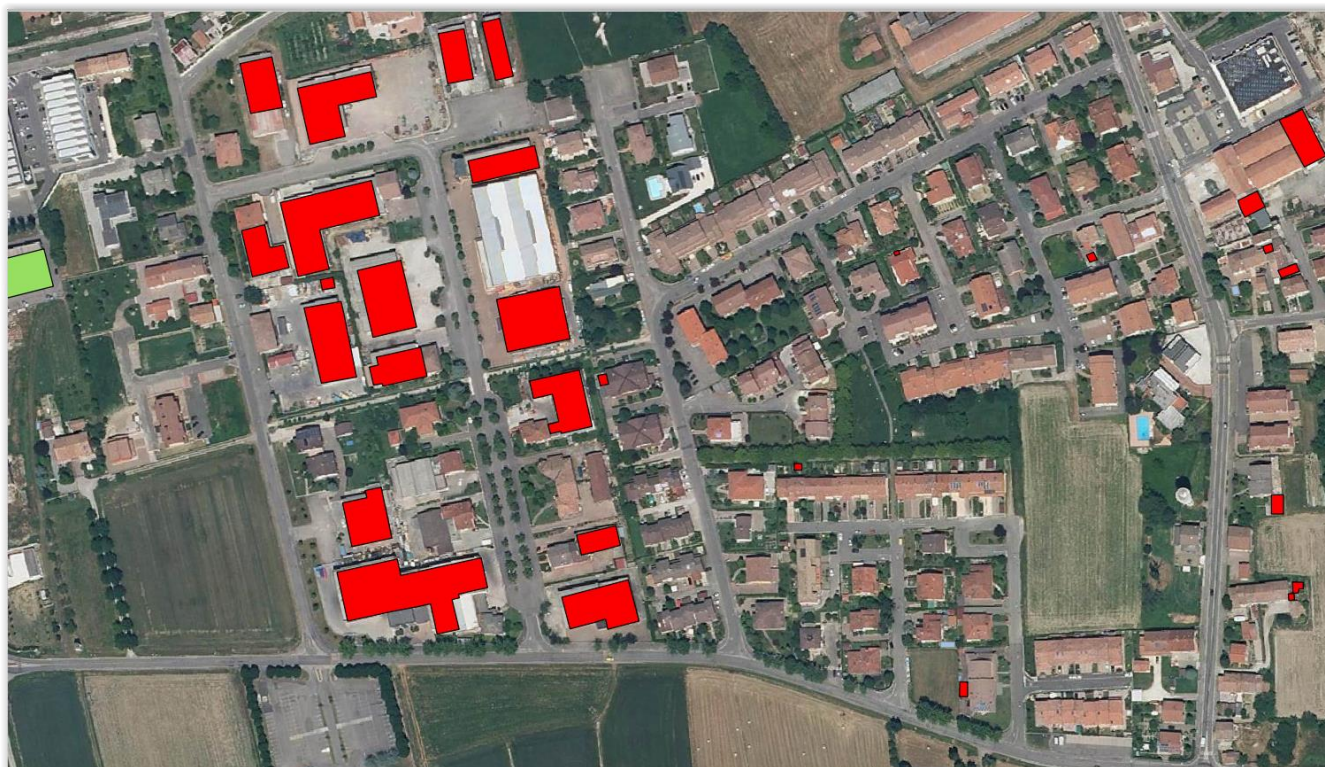
A titolo esemplificativo mostriamo, di seguito, la distribuzione delle coperture sul territorio comunale con alcuni esempi di dettaglio.

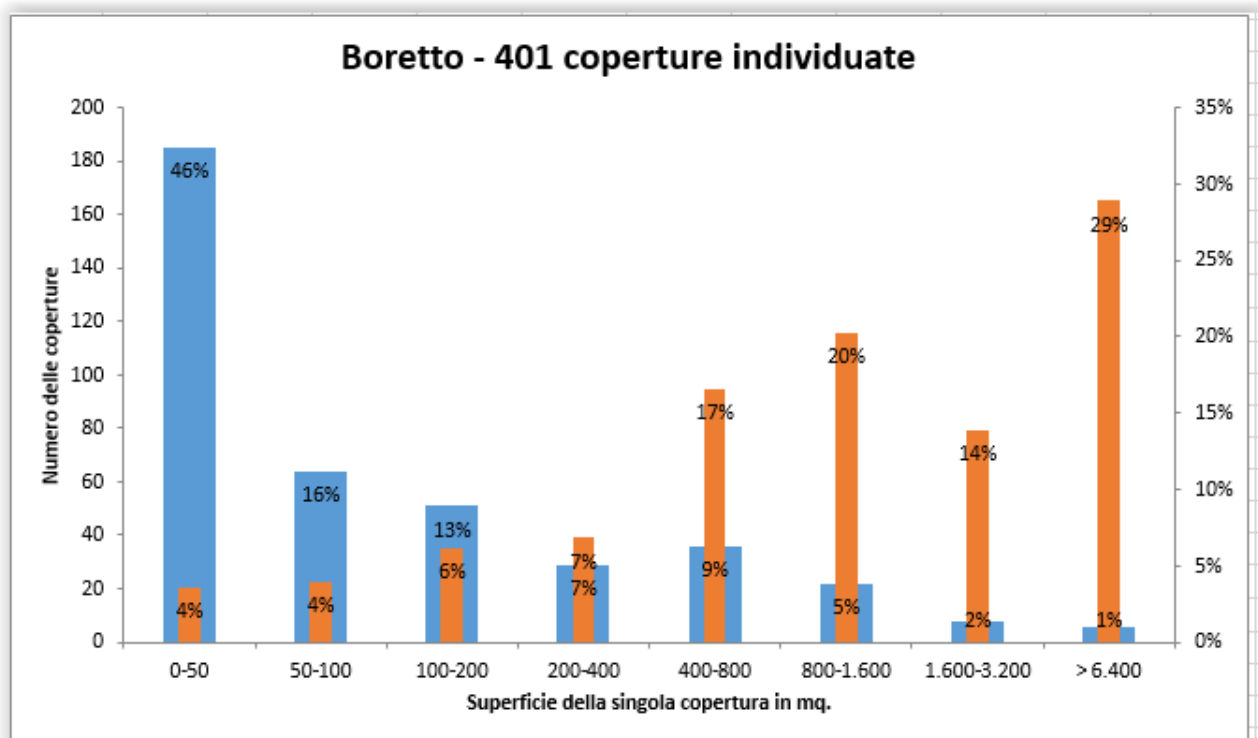
Il grafico di seguito rappresenta la distribuzione della metratura sul numero di coperture individuate. Le barre blu indicano il numero di coperture per classe di metratura mentre le barre arancioni indicano la distribuzione delle superficie delle singole coperture.

Il grafico mostra un'importante concentrazione (62%) del numero di coperture di ridotte dimensioni (<100 mq) rispetto a quelle di grandi dimensioni. Oltre il 46% delle coperture ha una metratura inferiore a 50 mq. Che sta ad indicare che la presenza di MCA la si trova sparsa sui tetti di abitazioni private e non concentrata in aree industriali. Invece in termini di superficie la concentrazione maggiore la si trova in metrature superiori ai 3000mq. In altre parole, ci sono **tanti interlocutori per coperture di piccole dimensioni** mentre la maggior **quantità di amianto** è concentrata in fabbricati di grosse dimensioni
