COMUNE DI REGGIOLO (RE)

Mappatura di coperture in MCA

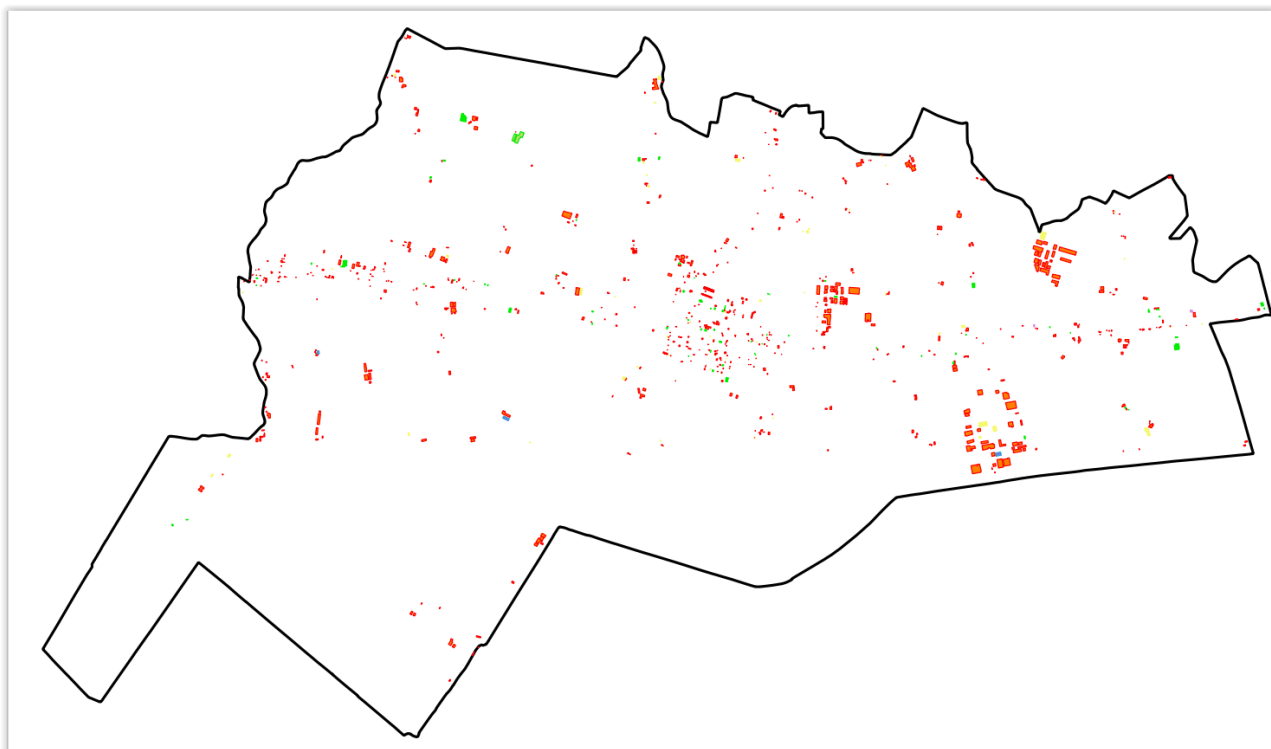
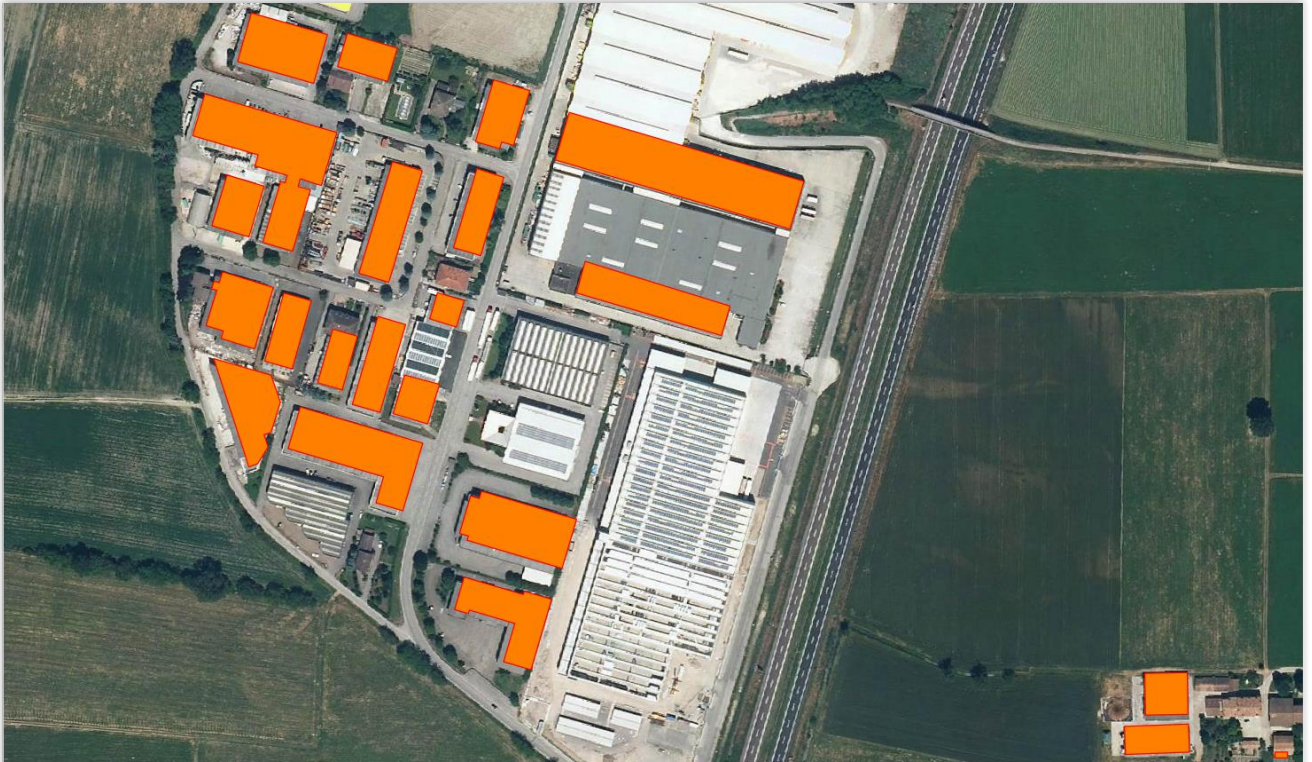
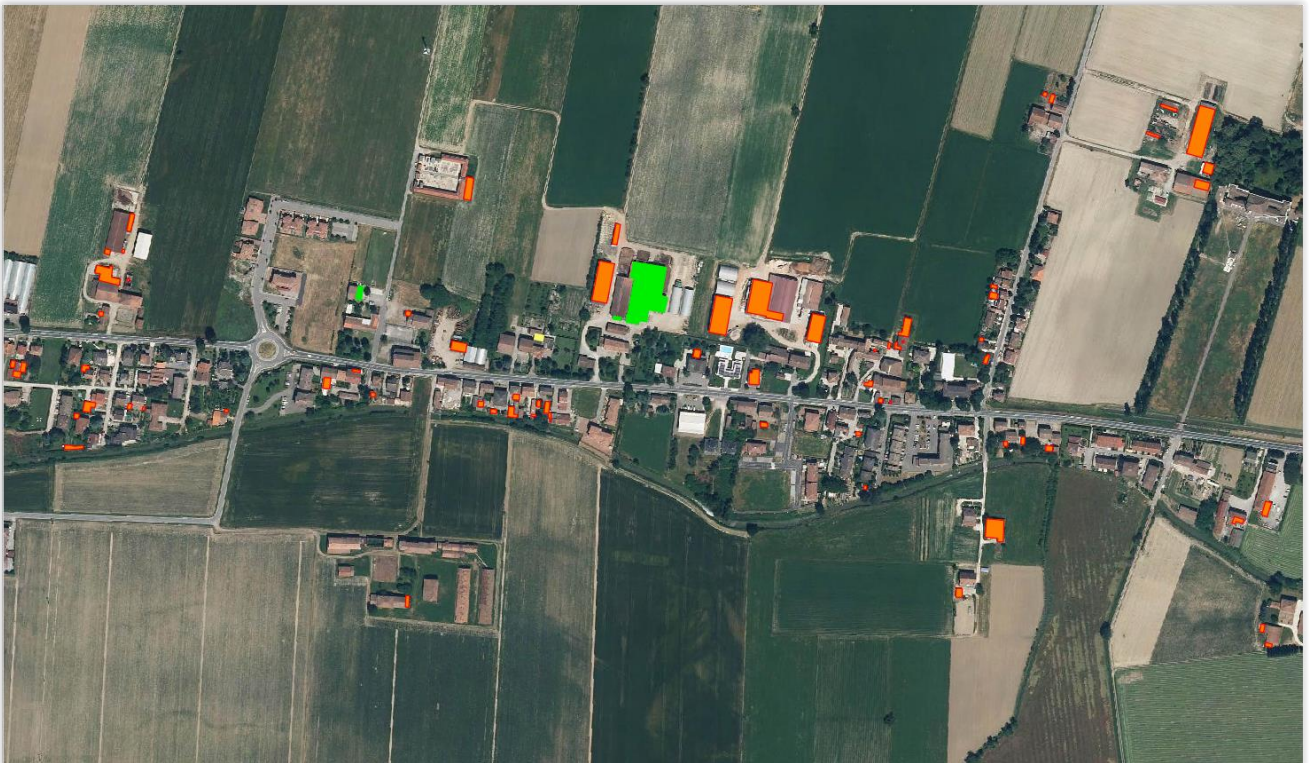
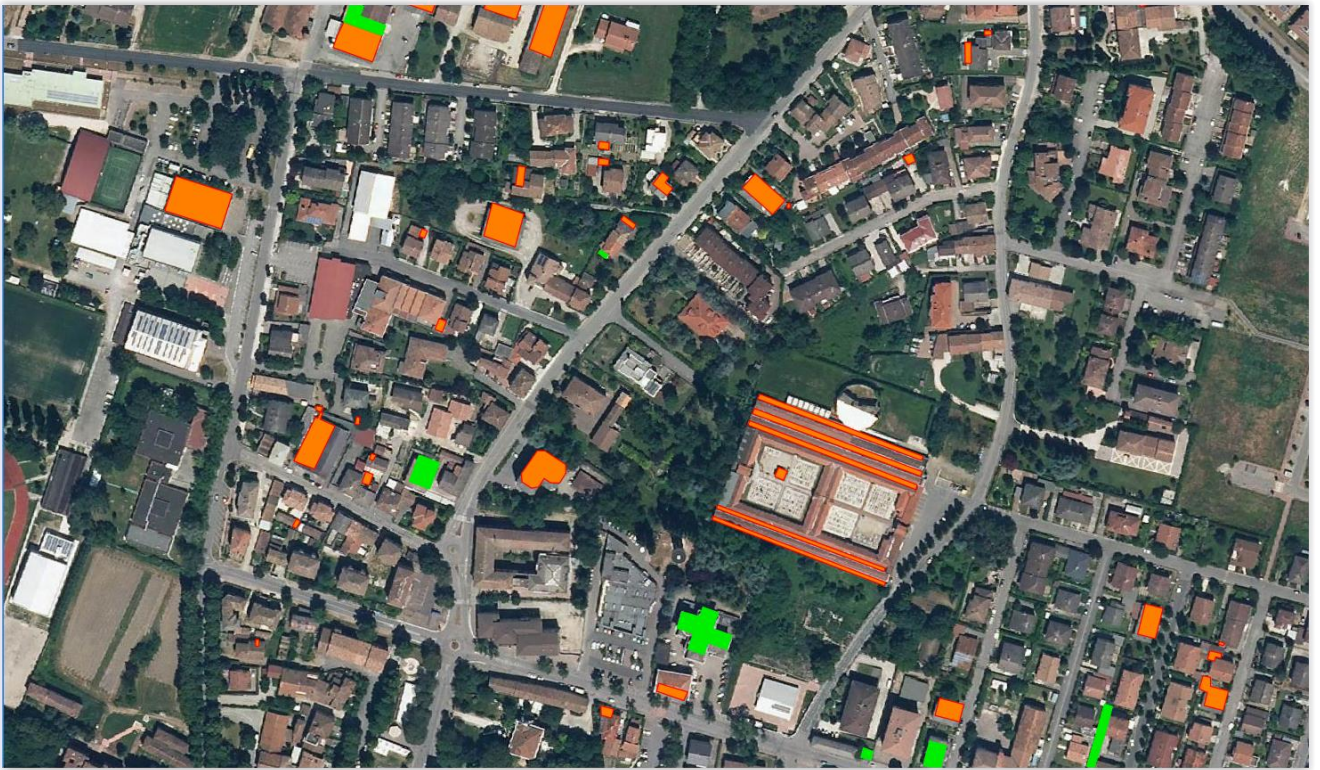
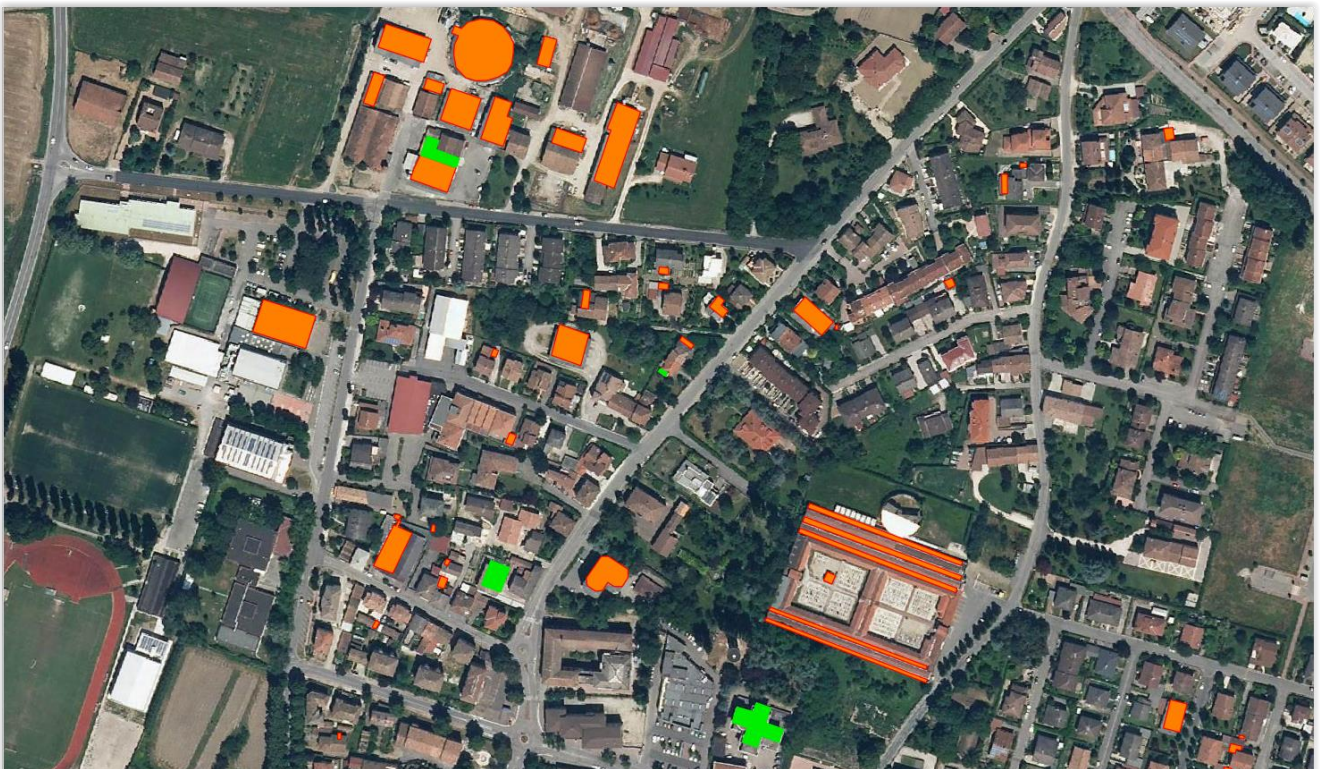
A titolo esemplificativo mostriamo, di seguito, la distribuzione delle coperture sul territorio comunale con alcuni esempi di dettaglio.

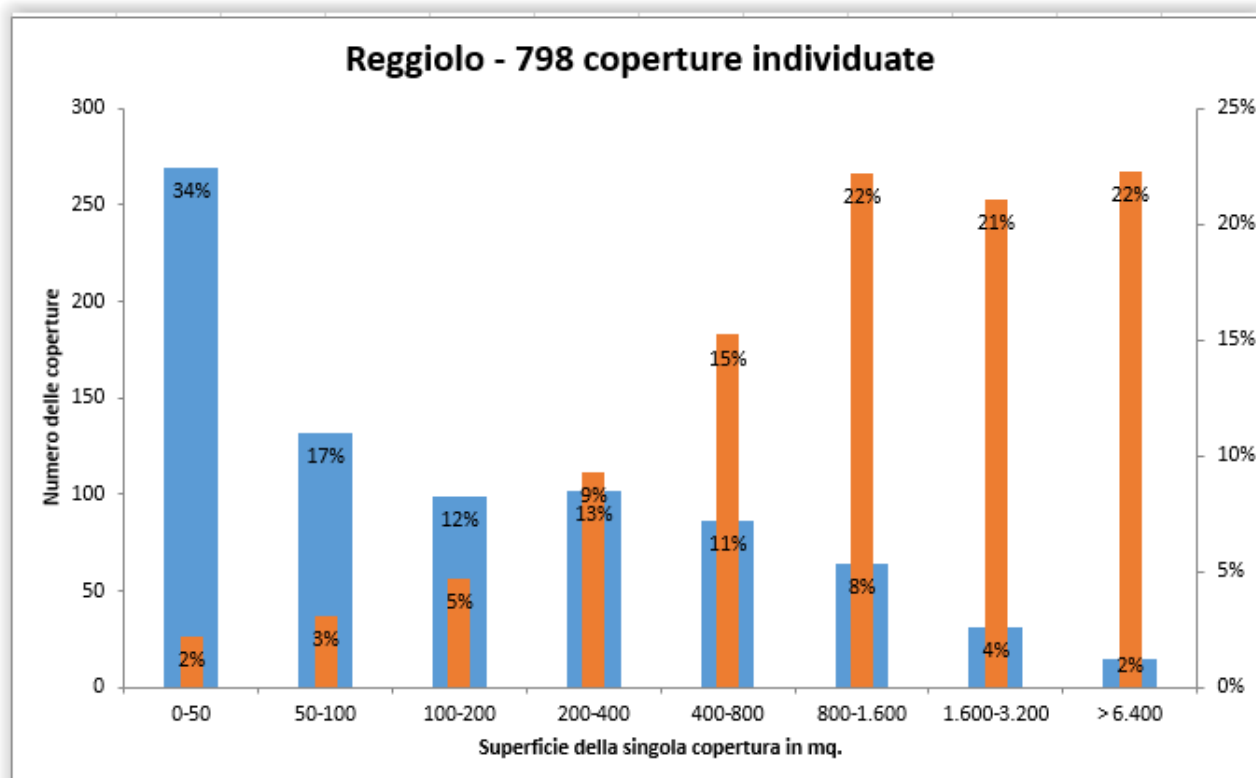
Il grafico mostra un'importante concentrazione (51%) del numero di coperture di ridotte dimensioni (<100 mq) rispetto a quelle di grandi dimensioni. Oltre il 34% delle coperture ha una metratura inferiore a 50 mq. Che sta ad indicare che la presenza di MCA la si trova sparsa sui tetti di abitazioni private e non concentrata in aree industriali. Invece in termini di superficie la concentrazione maggiore la si trova in metrature superiori ai 1000mq. In altre parole, ci sono tanti interlocutori per coperture di piccole dimensioni mentre la maggior quantità di amianto è concentrata in fabbricati di grosse dimensioni
