COMUNE DI NOVELLARA (RE)

Mappatura di coperture in MCA

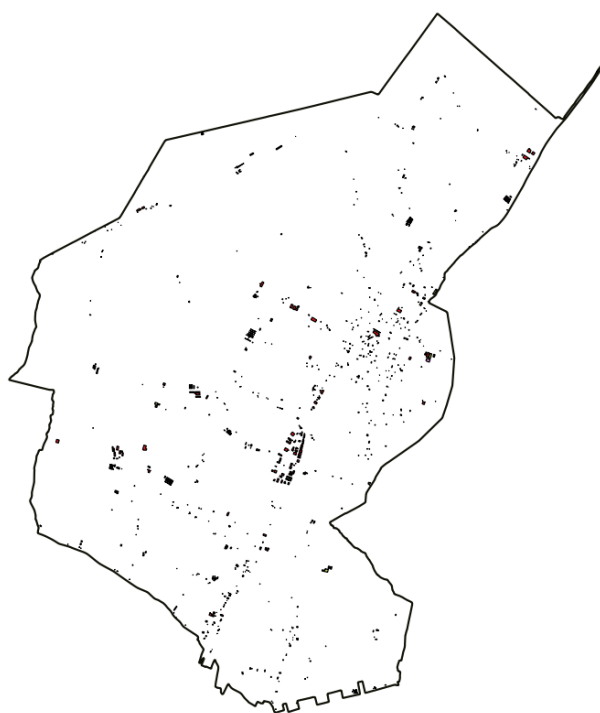
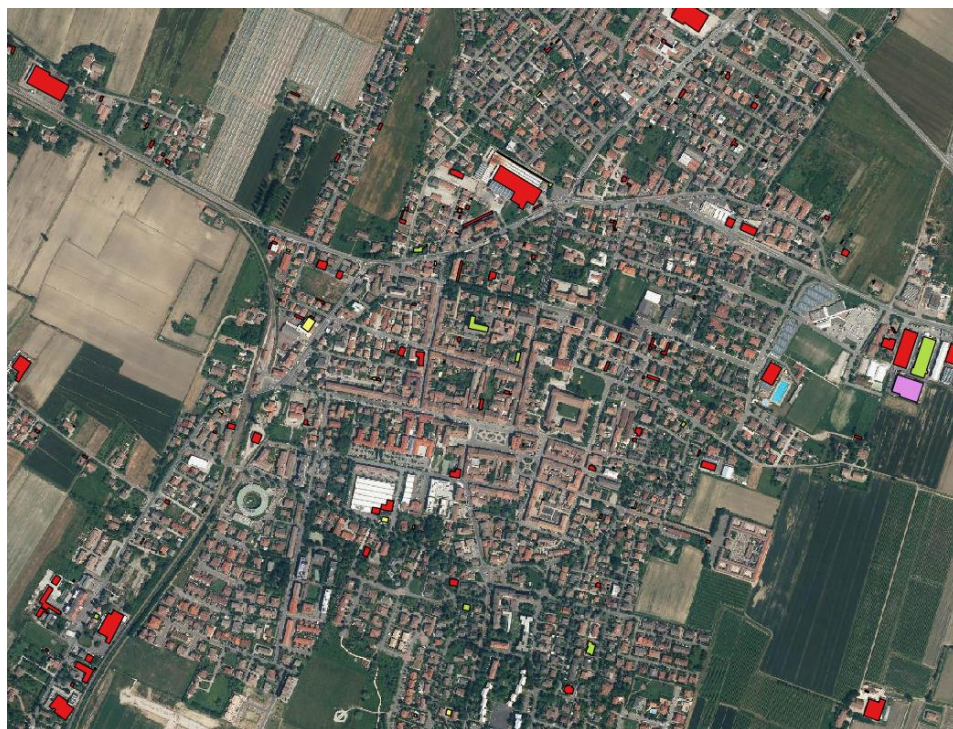
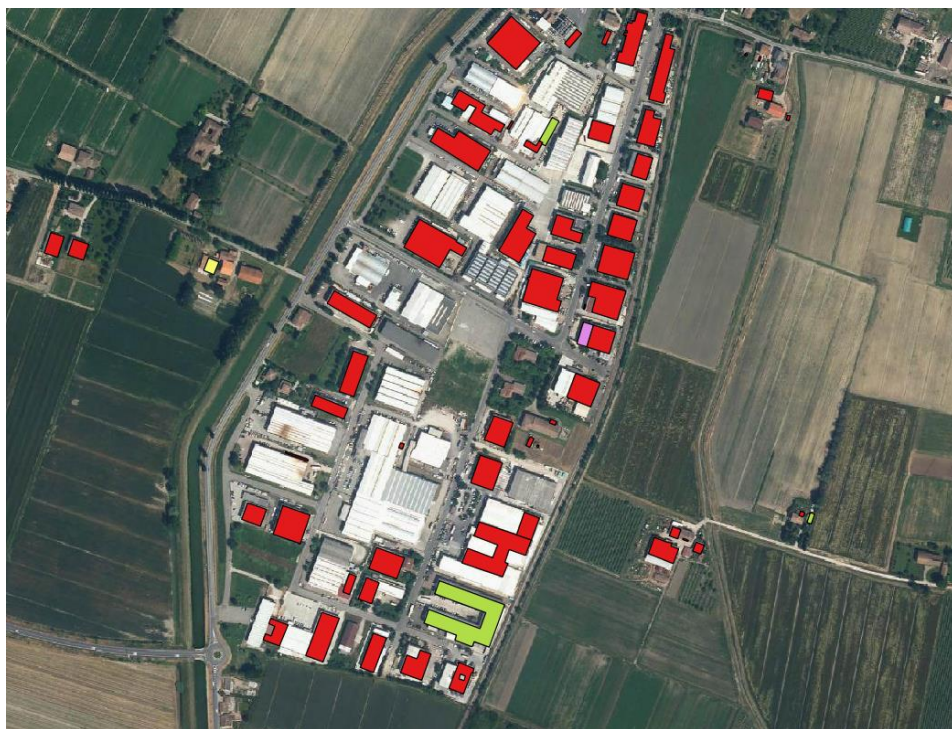
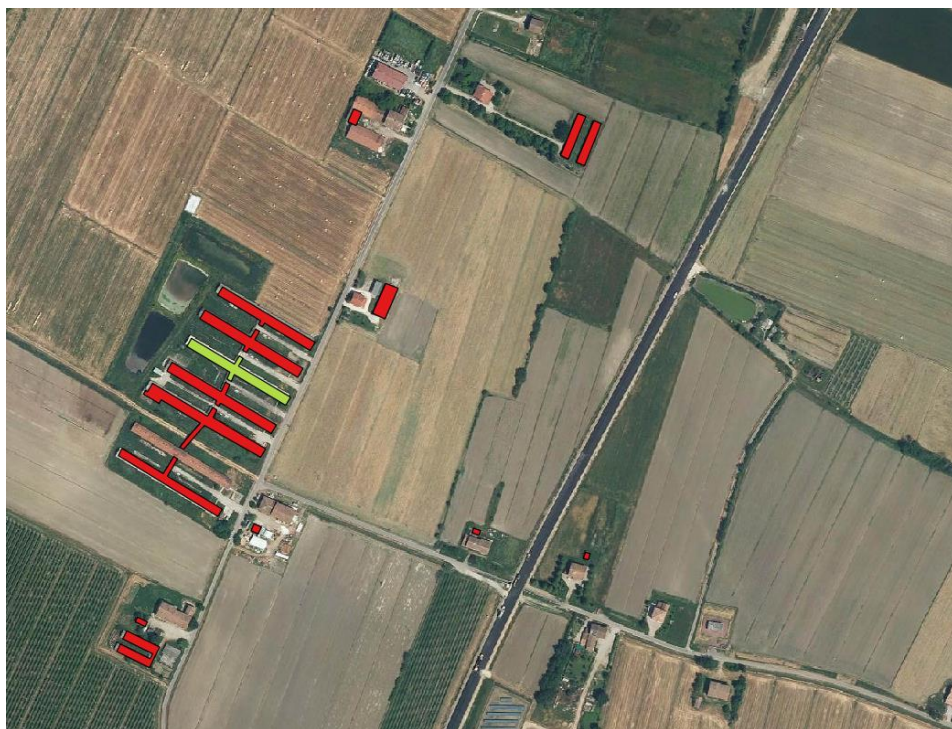
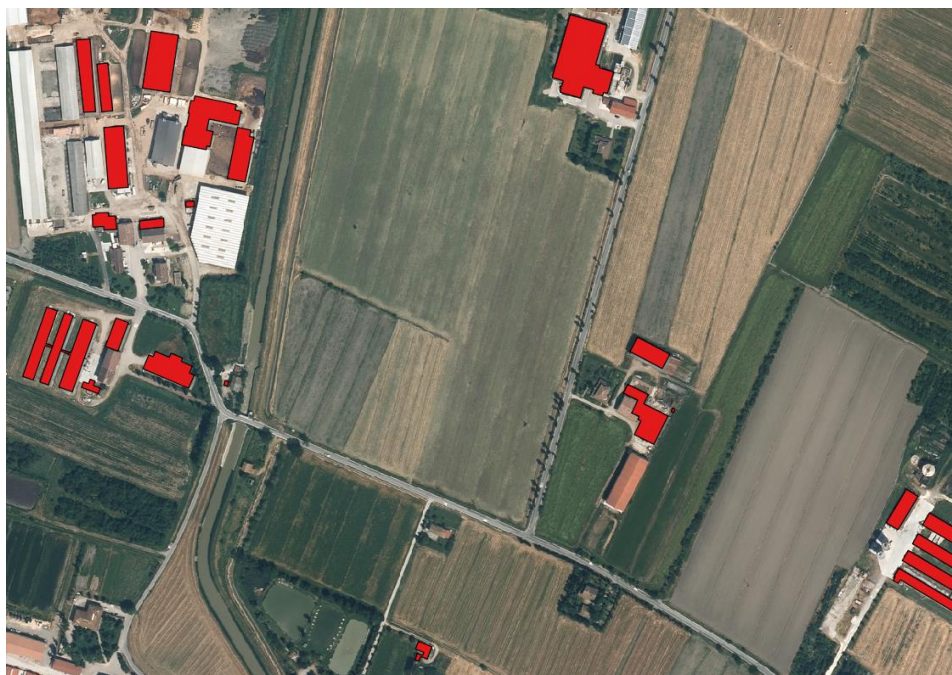
A titolo esemplificativo mostriamo, di seguito, la distribuzione delle coperture sul territorio comunale con alcuni esempi di dettaglio.

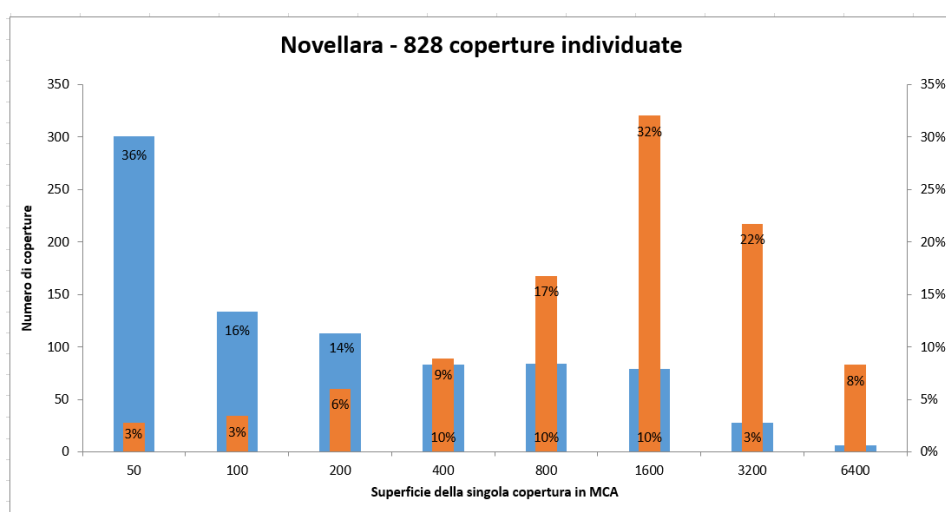
Il grafico di seguito rappresenta la distribuzione della metratura sul numero di coperture individuate. Le barre blu indicano il numero di coperture per classe di metratura mentre le barre arancioni indicano la distribuzione delle superficie delle singole coperture.

Il grafico mostra un'importante concentrazione (52%) del numero di coperture di ridotte dimensioni (<100 mq) rispetto a quelle di grandi dimensioni. Oltre il 36% delle coperture ha una metratura inferiore a 50 mq. Invece in termini di superficie la concentrazione maggiore la si trova in metrature medie di 1.600mq. In altre parole, ci sono tanti interlocutori per coperture di piccole dimensioni mentre la maggior quantità di amianto è concentrata in fabbricati medie dimensioni. Poco amianto in edifici di grosse dimensioni.
